**INSPECTIERAPPORT 2020**

**Objectnummer 3444**

**Schuur**

**Roolvinkweg 30**

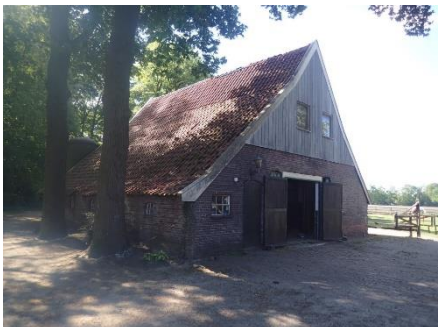
| Rubriek | * | Toelichting | Hersteladvies<br>Schuur |
|---|---|---|---|
| <b>1. GEVELS</b><br><br><b>1.1 Funderingen</b><br>- algemeen | R | <p>Algemeen:</p> <ul style="list-style-type: none"> <li>- de bakstenen fundering is niet door ons geïnspecteerd;</li> <li>- de onderstaande scheurvorming aan de opgaande gevels is vermoedelijk een gevolg van schade aan de onderliggende fundering;</li> <li>- de wortels van de eikenbomen die te dicht tegen de linker gevel g02 staan, kunnen plaatselijk de fundering en opgaande gevel opdrukken, waardoor scheurvorming zou kunnen ontstaan;</li> <li>- ter plaatse van een gekapte eikenboom achter de tweede eikenboom is in verleden al scheurvorming in de opgaande gevel ontstaan.</li> </ul> <p>De twee eikenbomen staan dicht tegen de linker-gevel g02.</p> <p>Gebreken:</p> <ul style="list-style-type: none"> <li>- in linkergevel g02 komt lichte scheurvorming voor door vermoedelijk lichte verzakking/gebreken van de fundering;</li> <li>- verspreid komen beschadigde bakstenen en vorstschade op maai-veldhoogte voor.</li> </ul> | <ul style="list-style-type: none"> <li>○ uitvoeren nader onderzoek funderingen</li> <li>○ in combinatie met herstel opgaande gevels, rekening houden met plaatselijk herstel/stabiliseren onderliggende fundering</li> </ul> |

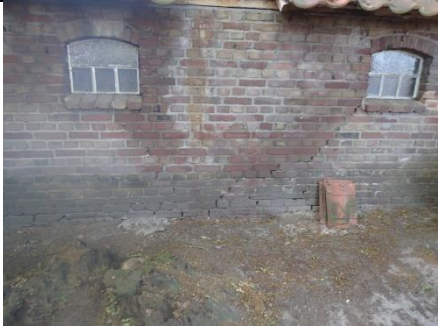
| Rubriek | * | Toelichting | Hersteladvies<br>Schuur |
|---|---|---|---|
| <p>1.2 Gevels</p> <p>1.2.1 Baksteen</p> <p>Gevels g01 t/m g04</p> <ul style="list-style-type: none"> <li>- voorgevel g01</li> </ul> | R | <p>Scheurvorming door vermoedelijk wortelgroei van een uit verleden gekapte boom.</p> <p>Algemeen:</p> <ul style="list-style-type: none"> <li>- over het geheel genomen is de voorgevel constructief redelijk.</li> </ul> <p>Gebreken:</p> <ul style="list-style-type: none"> <li>- verspreid vorstschade en los metselwerk bij de aansluiting met de rechtergevel g04;</li> <li>- zoals eerdergenoemd komen verspreid beschadigde bakstenen voor op maaiveldhoogte (vorstschade);</li> <li>- lichte scheurvorming en zetting bij aansluiting met de linker gevel g02;</li> <li>- lichte uitbuiking in het metselwerk ter plaatse van de ankerbalk van gebint gb01;</li> <li>- verspreid los en uitgesleten voegwerk aan de linkerkant;</li> <li>- de duimen voor bevestiging van staldeur roesten in geringe mate op;</li> <li>- scheurvorming aan de binnenzijde door een oproestende ijzeren balk boven het stalen deurkozijn;</li> <li>- plaatselijk los metselwerk ter plaatse van de muurplaten en op-langers.</li> </ul> <p>Scheurvorming ter plaatse van een oproestende ijzeren balk in voorgevel.</p> | <ul style="list-style-type: none"> <li>○ herstel/stabiliseren scheurvormingen en inboeten nieuwe bakstenen bij aansluiting met rechtergevel g04</li> <li>○ herstellen voegwerk, rekening houden met plaatselijk herstel metselwerk op maaiveldhoogte en muurplaten</li> <li>○ duimen in metselwerk uitnemen en/of vervangen door roestvaste exemplaren</li> </ul> |

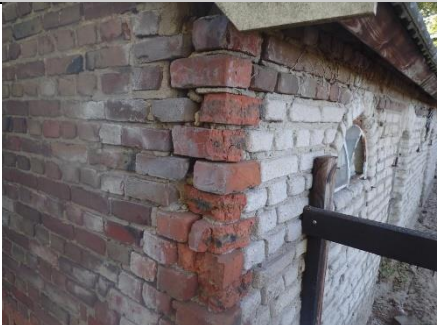
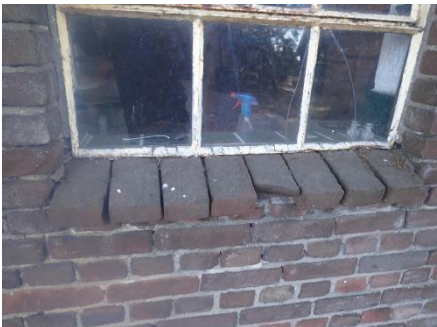
| Rubriek | * | Toelichting | Hersteladvies<br>Schuur |
|---|---|---|---|
| <p>1.2.3 <i>Hout</i></p> <ul style="list-style-type: none"> <li>- voor- en achtergevel g01 en g03</li> </ul> <p>1.4 <u>Vensters</u></p> <p>1.4.1 <i>Baksteen en natuursteen</i></p> <ul style="list-style-type: none"> <li>- bakstenen lekdorpels onder ijzeren ramen</li> </ul> <p>1.4.2 <i>Hout</i></p> <ul style="list-style-type: none"> <li>- hardhouten ramen met glaslatten voorgevel g01</li> </ul> <p>1.4.3 <i>Gietijzer/staal</i></p> <ul style="list-style-type: none"> <li>- ijzeren stalramen voor-, linker- en achtergevel g01, g02 en g03</li> </ul> | <p></p> <p>R</p> <p>R</p> <p>M</p> <p>M</p> | <p>Scheurvorming en los metselwerk met aansluiting van de voorgevel g01.</p> <p>Algemeen:</p> <ul style="list-style-type: none"> <li>- aan het vurenhouten regelwerk achter de houten topgevels zijn zover te beoordelen geen noemenswaardige gebreken waargenomen;</li> <li>- plaatselijk komt lichte schade en loswerking van de eikenhouten planken voor.</li> </ul> <p>Gebreken:</p> <ul style="list-style-type: none"> <li>- plaatselijk losse en beschadigde bakstenen;</li> <li>- voegwerk tussen lekdorpelstenen is slecht.</li> </ul> <p>Plaatselijk beschadigde bakstenen en verspreid uitgesleten voegwerk.</p> <p>Door achterstallig schilderwerk zijn de liggende delen van de kozijndorpel en glaslatten verweerd.</p> <p>Algemeen:</p> <ul style="list-style-type: none"> <li>- de ijzeren stalramen zijn over het geheel genomen redelijk tot matig;</li> <li>- aan het ijzerwerk komt verspreid roestvorming voor;</li> <li>- verspreid zijn ruiten gebroken en zijn stopverfzomen gescheurd en weggevalen.</li> </ul> | <p></p> <ul style="list-style-type: none"> <li>○ handhaven regelwerk en houten topgevel en rekening houden met plaatselijk herstel/doornagelen van de planken</li> <li>○ in combinatie met herstel metselwerk, rekening houden op plaatselijk herstel</li> <li>○ eventueel in combinatie met herstel opgaande gevels, aantal stalramen uitnemen, ontroesten/behandelen en terug plaatsen</li> <li>○ rekening houden met plaatselijk vervangen van stalramen</li> </ul> |

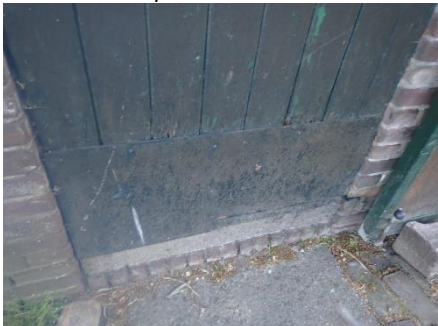
| Rubriek | * | Toelichting | Hersteladvies<br>Schuur |
|---|---|---|---|
| - houten staldeuren voor- en achtergevel g01 en g03 | S | <p>Gebreken:</p> <ul style="list-style-type: none"> <li>- verspreid komt verwerking en houtrot voor in de staldeuren;</li> <li>- zoals eerdergenoemd zijn de dui-men in het metselwerk plaatselijk aan het oproesten.</li> </ul> <p>In onderzijde van de houten staldeuren komt verspreid houtrot voor.</p> | ○ aanbrengen nieuwe deur- of licht-openingen |

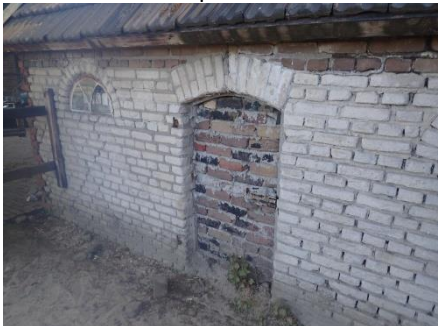
| Rubriek | * | Toelichting | Hersteladvies<br>Schuur |
|---|---|---|---|
| - staldeuren rechtergevel g04 | S | <p>Zijn niet meer aanwezig en zijn in het verleden dicht gemetseld in verband met bouw van de paardenstallen.</p> <p>Deuropening zijn in het verleden dicht gemetseld.</p> | ○ aanbrengen/aanpassen nieuwe vensters in combinatie met opmet-selen opgaande rechtergevel g04 |

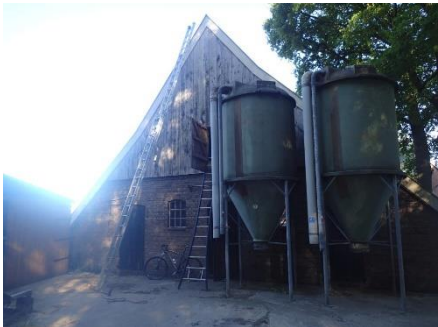
| Rubriek | * | Toelichting | Hersteladvies<br>Schuur |
|---|---|---|---|
| - silo's achtergevel g03 | - | <p>Aanwezigheid van twee silo's achtergevel.</p> <p>Ter plaatse van de achtergevel zijn nog twee silo's aanwezig, deze zijn niet meer nodig/functioneel.</p> | ○ verwijderen silo's |

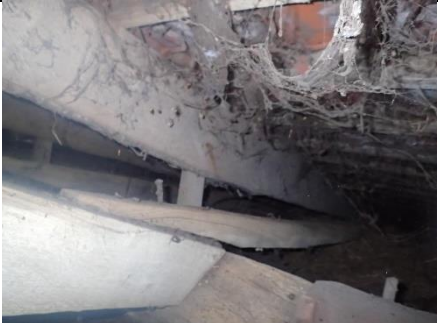
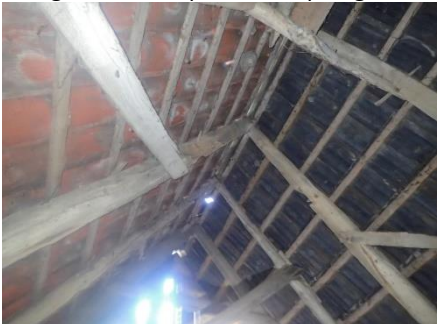
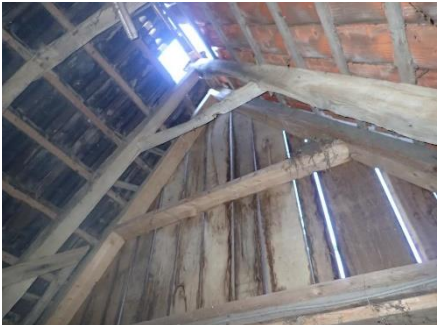
| Rubriek | * | Toelichting | Hersteladvies<br>Schuur |
|---|---|---|---|
| | | <p>Onder dakvlak hd01 zijn in het verleden de oplangers verhoogd door middel van planken en regels.</p> <p>Voorkomende gebreken:</p> <ul style="list-style-type: none"> <li>- zover te beoordelen zijn plaatselijk de eiken sporen aan de bovenzijde losgetrokken;</li> <li>- plaatselijk ontbrekende en losgetrokken haanhout boven gebint gb05;</li> <li>- de dennenhouten sporen boven gebint gb05 zijn in geringe mate aan het doorbuigen;</li> <li>- indien men kiest om een houten dakbeschot aan te brengen is, zover te beoordelen, de ondervanging van de oplangers te licht uitgevoerd;</li> <li>- zover te beoordelen komen verspreid oude houtwormaantastingen voor in sporen en oplangers.</li> </ul> <p>Losgetrokken haanhouten.</p> <p>Rekening houden met plaatselijk losgetrokken eiken sporen aan de bovenzijde.</p> | |

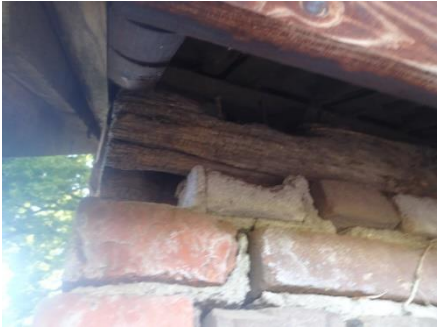
| Rubriek | * | Toelichting | Hersteladvies<br>Schoor |
|---|---|---|---|
| - muurplaten algemeen | M | <p>Algemeen:</p> <ul style="list-style-type: none"> <li>- de muurplaten zijn beperkt aan de buitenzijde te inspecteren;</li> <li>- zover te beoordelen is de eiken muurplaat boven de rechtergevel g04 over het geheel genomen nog redelijk, behoudens dan de uiteinden bij aansluiting met de voor- en achtergevel.</li> </ul> <p>Gebreken:</p> <ul style="list-style-type: none"> <li>- op de uiteinden van de muurplaten komt door lekkages verspreid houtrot voor;</li> <li>- in de naaldhouten muurplaat boven linkergevel g02 komt verspreid actieve houtworm voor en vermoedelijk ook meer schade aan de binnenzijde;</li> <li>- in de muurplaat boven linker- en achtergevel g02 en g03 komt verspreid actieve houtworm voor, waardoor het hout verspreid vermolmd is.</li> </ul> <p>Op de uiteinden van de muurplaten komt verspreid houtrot voor.</p> | <ul style="list-style-type: none"> <li>○ verspreid vervangen/aanhelen door houtrot aangetaste delen van de muurplaten</li> <li>○ rekening houden met geheel vervangen van de muurplaat boven de linkergevel g02</li> </ul> |

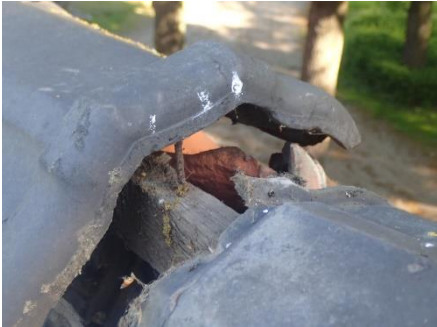
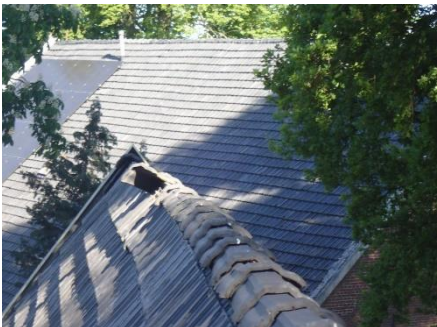
| Rubriek | * | Toelichting | Hersteladvies<br>Schuur |
|---|---|---|---|
| - nokvorsten afwerking | | <p>Gebreken:</p> <ul style="list-style-type: none"> <li>- plaatselijk afschilfering en vorstschade;</li> <li>- plaatselijk zijn dakpannen ter plaatse van de dakvoet en nokvorsten weggefallen;</li> <li>- plaatselijk afschilfering van de op-hangnokken van de dakpannen.</li> </ul> <p><b>S</b> Gebreken:</p> <ul style="list-style-type: none"> <li>- verspreid gebroken sluitingen van de nokvorsten door oproestende vernageling;</li> <li>- de ruiter onder de nokvorsten voor bevestiging van de nokvorsten is te licht uitgevoerd en er komt plaatselijk houtrot in voor;</li> <li>- plaatselijk zijn de nokvorsten weggefallen, waardoor er inwatering ontstaat.</li> </ul> <p>Gebroken sluiting van nokvorst door oproestende vernageling.</p> <p>Plaatselijk zijn nokvorsten weggefallen, waardoor inwatering ontstaat.</p> | <ul style="list-style-type: none"> <li>○ vervangen en aanbrengen nieuwe houten nokruiter en zwaarder uitvoeren</li> <li>○ aanbrengen geventileerde onder-vorst en nokvorsten met roestvaste schroeven vastzetten</li> </ul> |

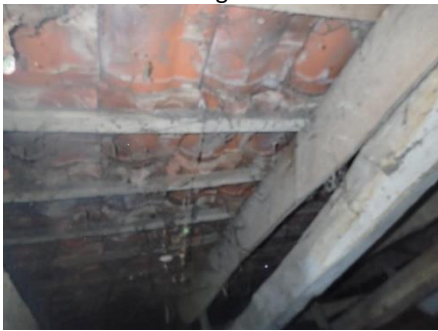
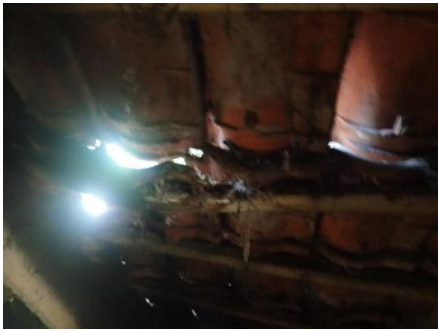
| Rubriek | * | Toelichting | Hersteladvies<br>Schuur |
|---|---|---|---|
| | | lekkages (weggevalen dakpannen);<br>- plaatselijk buigen de panlatten door en zijn over het geheel genomen te licht uitgevoerd. <p>Doorbuigende panlatten vanwege te grote spoorafstand.</p> <p>Houtrot/gebroken panlat.</p> | |

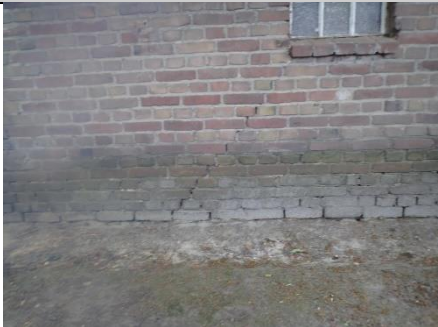
| Rubriek | * | Toelichting | Hersteladvies<br>Schuur |
|---|---|---|---|
| | | <p>Verspreid poreus en uitgesleten voegwerk op maaiveldhoogte een gevolg van ontbreken van mastgoten aan de dakvoeten.</p> | |

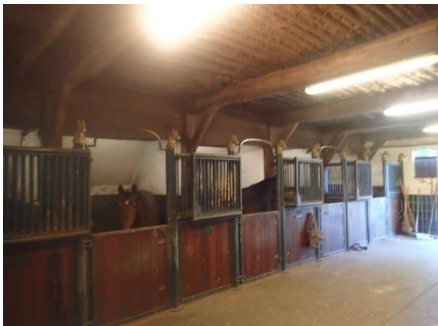
| Rubriek | * | Toelichting | Hersteladvies<br>Schuur |
|---|---|---|---|
| - eikenhouten ankerbalk gebinten, algemene indruk | R | <p>In bestaande situatie zijn nu paardenstallen, kantoor en een washok aangebracht.</p> <p>Algemeen:</p> <ul style="list-style-type: none"> <li>- de eikenhouten gebinten zijn door hooiopslag op de zolder beperkt te inspecteren;</li> <li>- de schuur bestaande uit 5 eikenhouten ankerbalkgebinten;</li> <li>- in het verleden zijn er een aantal aanpassingen/wijzigingen uitgevoerd in verband met de bouw van paardenstallen;</li> <li>- door de bouw van de paardenstallen zijn de oorspronkelijke eikenhouten stalliggerdragers- en balken verdwenen;</li> <li>- in verleden is eveneens een washok voor de paarden geplaatst,</li> </ul> | <ul style="list-style-type: none"> <li>○ rekening houden dat diverse onderdelen met nieuwe delen eikenhouten aangelast dienen te worden</li> <li>○ rekening houden op plaatselijk herstel/fixeren losgetrokken ankerbalken, korbelen en gebintplaatschoren</li> <li>○ herstel/aanlassen linker gebintstijl van gebint gb03</li> <li>○ bij aanpassen/wijzigen van het interieur dienen de twee linker afgezaagde gebintstijlen eveneens met nieuwe eikenhout aangelast te worden</li> </ul> |

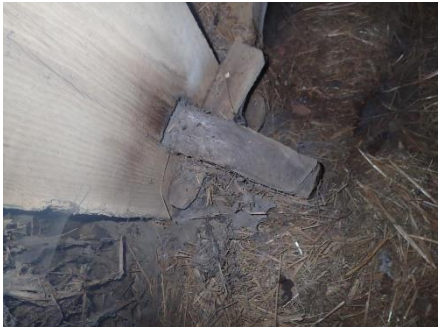
| Rubriek | * | Toelichting | Hersteladvies<br>Schuur |
|---|---|---|---|
| | | <p>waarbij de gebintstijl is afgezaagd en niet is ondervangen;</p> <ul style="list-style-type: none"> <li>- zover te beoordelen, is de kwaliteit van de eikenhouten ankerbalkgebinten over het geheel genomen redelijk;</li> <li>- de verankeringen van de ankerbalken met de gebintstijlen door middel van houten pennen en opsluitwigen zijn beperkt te inspecteren en zijn zover te beoordelen over het geheel genomen redelijk.</li> </ul> <p>De verankeringen van de ankerbalken met gebintstijlen door middel van houten pennen en opsluitwigen zijn beperkt door ons geïnspecteerd en zover te beoordelen redelijk.</p> <p>Voorkomende gebreken:</p> <ul style="list-style-type: none"> <li>- zoals eerdergenoemd is de linker gebintstijl van gebint gb03 in verleden afgezaagd en wordt niet ondervangen, waardoor de gebintplaat in geringe mate verzakt;</li> <li>- de afgezaagde linker gebintstijlen van gebinten gb02 en gb04 worden door middel van een binnenmuur met penant opgevangen en lijkt stabiel;</li> <li>- in de onderreinden van de rechter gebintstijlen van de gebinten gb01, gb04 en gb05 komt houtrot voor;</li> <li>- het onderreinde van de rechter gebintstijl van gebint gb02 heeft onvoldoende draagvlak;</li> <li>- zover te beoordelen zijn plaatselijk de ankerbalken in geringe mate losgetrokken van de gebintstijlen;</li> <li>- zover te beoordelen komt in de ankerbalk van gebint gb01 bij aansluiting met de binnenmuur lichte houtrot voor, maar is zover te beoordelen nog voldoende sterk;</li> <li>- zover te beoordelen zijn plaatselijk de toognagels uit korbelen en gebintplaatschoren los of ontbreken.</li> </ul> | |

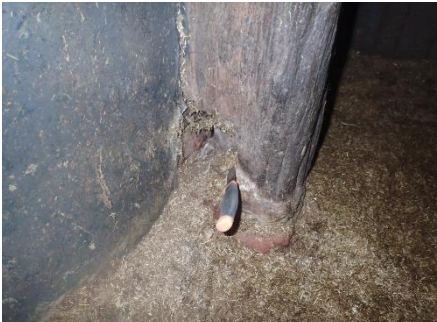
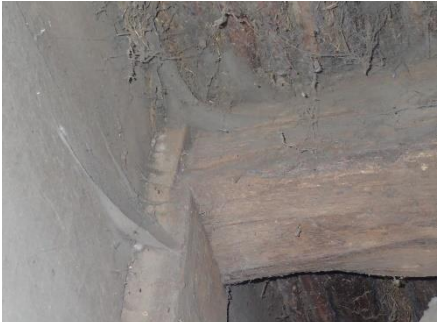
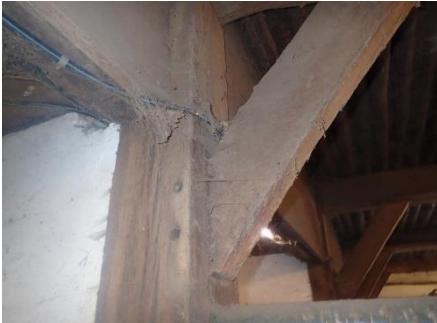
| Rubriek | * | Toelichting | Hersteladvies<br>Schuur |
|---|---|---|---|
| <ul style="list-style-type: none"> <li>- eikenhouten gebintplaten, algemene indruk</li> </ul> | R | <p>Afgezaagde linker gebintstijl ter plaatse van het washok is in verleden niet ondervangen van gebint gb03.</p> <p>Houtrot onderinde rechter gebintstijl van gebint gb01.</p> <p>Plaatselijk zijn de ankerbalken in geringe mate losgetrokken.</p> <p>Ontbrekende toognagels voor bevestiging van de korbeel aan de gebintstijl.</p> <p>Algemeen:</p> <ul style="list-style-type: none"> <li>- achterste gedeelte van de gebintplaten wordt door middel van eiken regels op de muurplaat van de achtergevel g03 ondervangen.</li> </ul> <p>Gebreken:</p> <ul style="list-style-type: none"> <li>- plaatselijk komt lichte houtrot voor</li> </ul> | <ul style="list-style-type: none"> <li>○ in combinatie met herstel ankerbalkgebinten, rekening houden met plaatselijk herstel/verstevigen van de gebintplaten</li> </ul> |

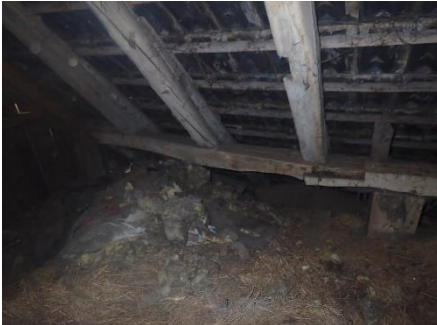
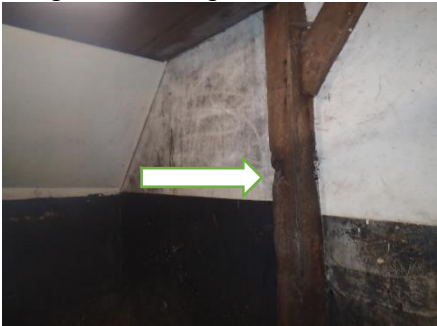
| Rubriek | * | Toelichting | Hersteladvies<br>Schuur |
|---|---|---|---|
| <ul style="list-style-type: none"> <li>- eikenhouten stalligger dragers en balken</li> </ul> | | <p>door lekkages en heeft zover te beoordelen geen herstel;</p> <ul style="list-style-type: none"> <li>- zoals eerdergenoemd komt in de linker gebintplaat een lichte verzakking voor, als gevolg van een afgezaagde gebintstijl die niet is ondervangen;</li> <li>- achterste gedeelte van de rechter gebintplaat is in geringe mate verzakt en de lasnaad ter plaatse van gebint gb05 is aan het wisselen.</li> </ul> <p>Lichte verzakking en wisselende lasnaad van de rechter gebintplaat van achterste gedeelte boven gebint gb05.</p> <p><b>S</b> Algemeen:</p> <ul style="list-style-type: none"> <li>- de oorspronkelijke eikenhouten stalligger dragers en stalliggers zijn in het verleden door het aanbrengen van de paardenstallen, washok en kantoor verwijderd;</li> <li>- de dwarsverankering van de gebinten met de buitengevels wordt nu door middel van binnenmuren op de buitengevels gerealiseerd;</li> <li>- indien het interieur gewijzigd wordt, dient er rekening mee gehouden te worden dat er een nieuwe dwarsverankering van gebintstijlen met buitengevels g02 en g04 wordt aangebracht.</li> </ul> <p>De oorspronkelijke stalligger dragers en balken zijn in het verleden verwijderd.</p> | <ul style="list-style-type: none"> <li>○ bij wijzigen/verwijderen van de paardenstallen, dient er rekening gehouden te worden om een nieuwe dwarsverankering aan te brengen</li> <li>○ de nieuwe dwarsverankering zou door middel van eikenhouten dragers en balken hoger in de gebintstijlen aangebracht kunnen worden</li> </ul> |
