# Haveninfrastructuur gemeente Enschede

**Meerjarenplan Onderhoud en Vervanging 2021-  
2024**

projectnummer 0464525.100  
concept revisie 0.5  
11 september 2020

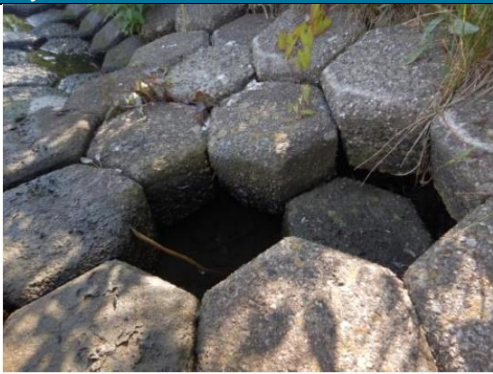
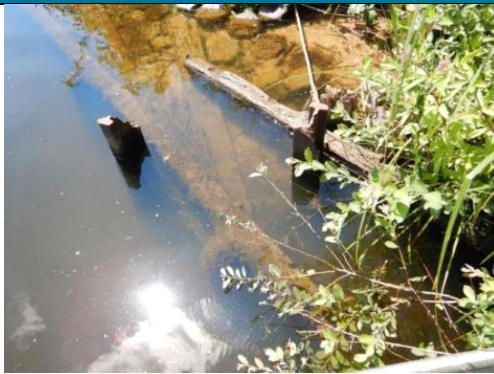
Tabel 3: Risicoprofiel object 1

Uit de inspectie blijkt dat vijf objecten in een slechte of matige conditie verkeren en dat bij deze objecten relatief grote risico's. Ter illustratie zijn onderstaand foto's en een overzicht van de conditie en risico's per object opgenomen (Tabel 3 t/m Tabel 7). De benodigde onderhouds- en vervangingsmaatregelen zijn beschreven in hoofdstuk 4.

| Object 1 | | Nieuwe industriehaven | |
|---|---|---|---|
| Conditie object | 3 | Reliability | 5 |
| Slechtste conditie element | 5 | Availability | 4 |

| Objectnummer | Haven | Advies | Planjaar |
|---|---|---|---|
| 1 | Nieuwe industriehaven | Vervangen | 2023 |

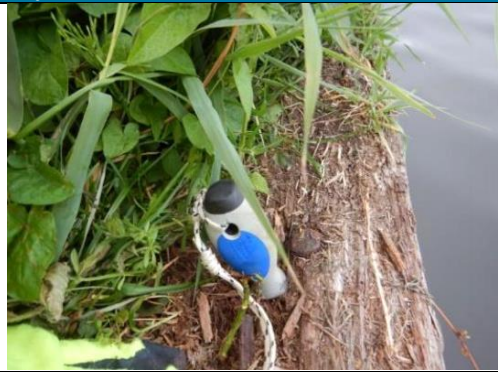
Tabel 4: Risicoprofiel object 5A

| Object 5A | | Nieuwe industriehaven | |
|---|---|---|---|
| Conditie object | 3 | Reliability | 5 |
| Slechtste conditie element | 4 | Availability | 3 |

| Objectnummer | Haven | Advies | Planjaar |
|---|---|---|---|
| 5A | Nieuwe industriehaven | Vervangen | 2022 |

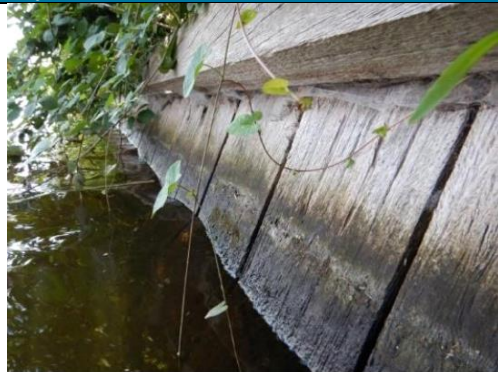
Tabel 5: Risicoprofiel object 5C

| Object 5C | | Nieuwe industriehaven | |
|---|---|---|---|
| Conditie object | 4 | Reliability | 5 |
| Slechtste conditie element | 5 | Availability | 3 |

| Objectnummer | Haven | Advies | Planjaar |
|---|---|---|---|
| 5C | Nieuwe industriehaven | Vervangen | 2022 |

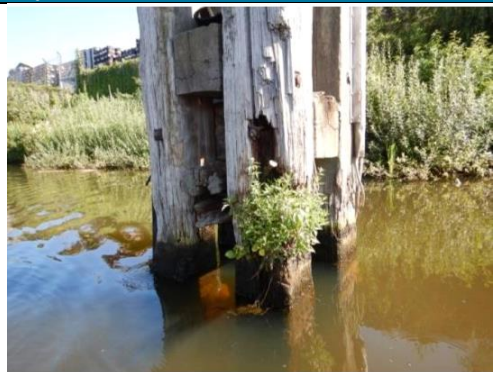
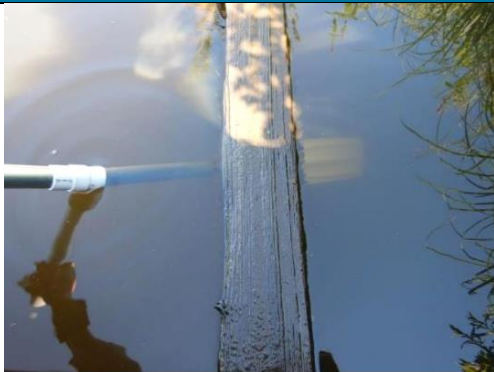
Tabel 6: Risicoprofiel object 10

| Object 10 | | Nieuwe industriehaven | |
|---|---|---|---|
| Conditie object | 3 | Reliability | 5 |
| Slechtste conditie element | 4 | Availability | 4 |

| Objectnummer | Haven | Advies | Planjaar |
|---|---|---|---|
| 10 | Nieuwe industriehaven | Vervangen | 2022 |

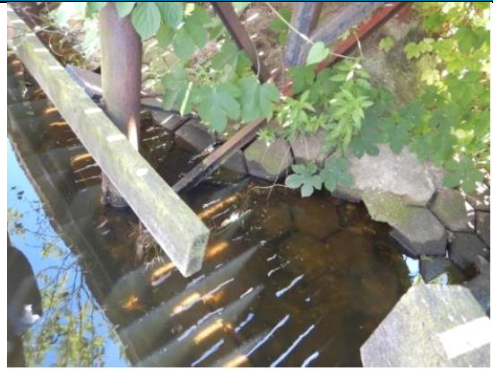
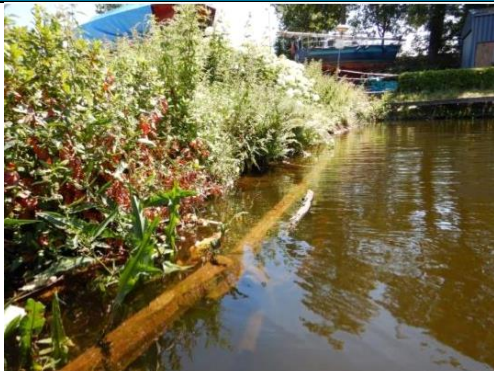
Tabel 7: Risicoprofiel object 18

| Object 18 | | Handelshaven | |
|---|---|---|---|
| Conditie object | 3 | Reliability | 5 |
| Slechtste conditie element | 4 | Availability | 3 |

| Objectnummer | Haven | Advies | Planjaar |
|---|---|---|---|
| 18 | Handelshaven | Gedeeltelijk vervangen | 2020 |

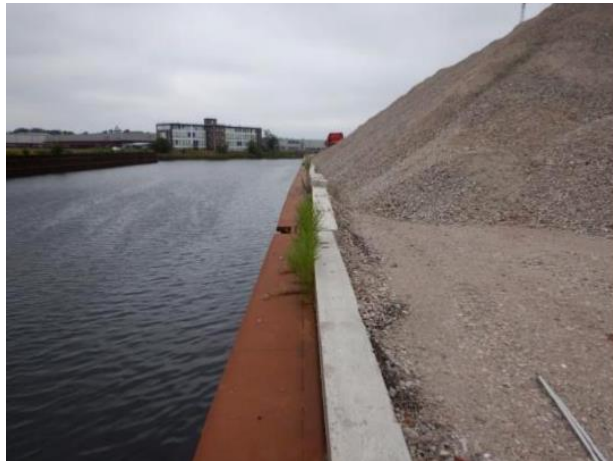
meerpalen. Bij een aantal objecten moeten kleine reparaties worden uitgevoerd, bijvoorbeeld het herstellen van gebroken wrijfgordingen. Op basis van de inspectieresultaten is een inschatting gemaakt van de resterende levensduur van de overige stalen damwanden. Hieruit volgt dat verspreid over de komende decennia vervanging van stalen damwanden nodig zal zijn. Bij object 12C is een grote bovenbelasting aanwezig (Figuur 4). Als deze belasting hoger is dan toelaatbaar voor de kadeconstructie bestaat het risico op bezwijken van de constructie. Geadviseerd wordt om na te gaan wat de toelaatbare bovenbelasting is en zo nodig maatregelen te nemen om de belasting te verminderen.

Figuur 4: Object 12C (Nieuwe industriehaven), grote bovenbelasting dicht bij de damwand.
