# Quicksan flora en fauna

## *Notitie flora en fauna CCI Boekelo*

Projectnummer: 206729  
Datum: 30-9-2024  
Projectleider: [REDACTED]  
Opgesteld: [REDACTED]

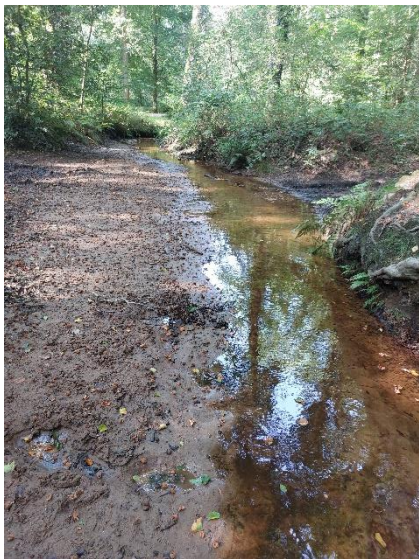
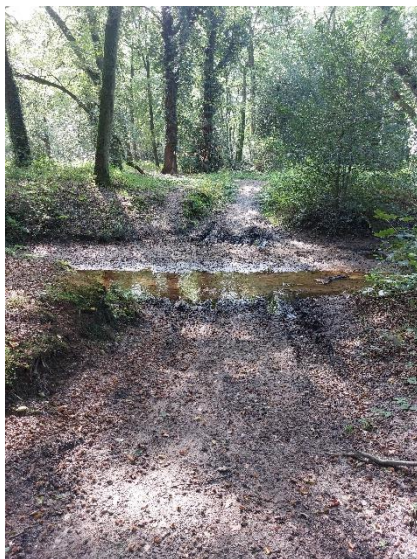
*Afbeelding 3: Impressie van de waterelementen (voor locaties zie afbeelding 2). Situatie op 17 september 2024. Het betreft steeds twee foto's per waterelement, waarbij van boven naar beneden de vier waterelementen worden weergegeven (dus nr. 1 bovenaan etc.).*

**Doorgang Beek (element 1 in afbeelding 2):** De beek loopt door een loofbos. Het bevatte ten tijde van het veldonderzoek water met enige stroming. Het is een ondiepe beek met een harde, zandige bodem en helder stromend water die niet het hele jaar door watervoerend is. Langs de oevers is enige begroeiing in de vorm van varens. Er zijn geen waarnemingen gedaan van de aanwezigheid van vissen, amfibieën of andere beschermde soorten.

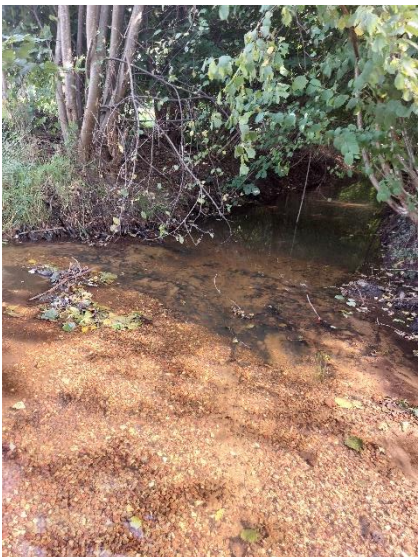
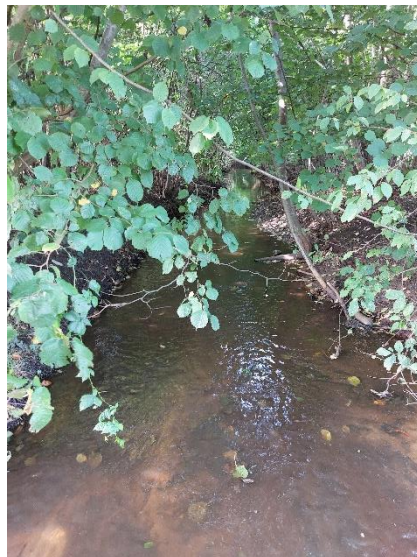
**Beek als onderdeel van parcours (element 2 in afbeelding 2):** De beek waar de paarden doorheen gaan bij locatie 2 maakt onderdeel uit van een houtopstand. Er was een zeer zwakke stroming van de beek waarneembaar. In de beek is geen watervegetatie aanwezig en de beek heeft een harde zandige bodem, waar tevens grind in aanwezig is. Aan weerszijden van de doorgang bevat de beek begroeide oevers. Bij het veldonderzoek zijn middels bemonstering geen waarnemingen gedaan van aanwezige vissoorten of amfibieën of andere, relevante beschermde soorten.

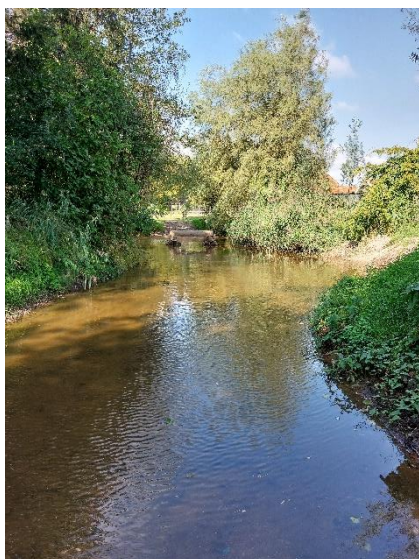
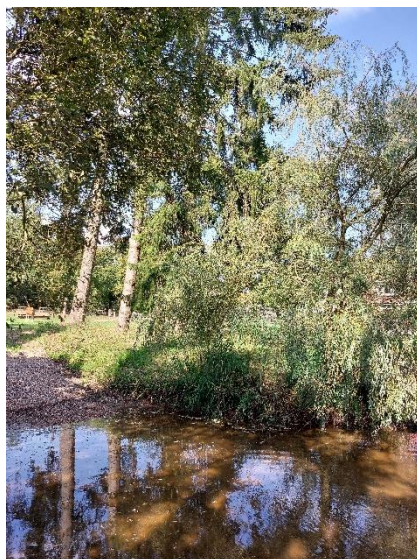
**Kleine waterbak (element 3 in afbeelding 2):** het waterelement aan de zuidkant van het parcours bevatte ten tijde van het veldbezoek water. De (steile) randen bevatten enige vegetatie. De bodem van dit waterelement was zandig en hard. Er zijn tijdens het schepnet onderzoek geen waarnemingen gedaan van amfibieën, vissen of andere, relevante beschermde soorten. Dit waterelement valt regelmatig droog.

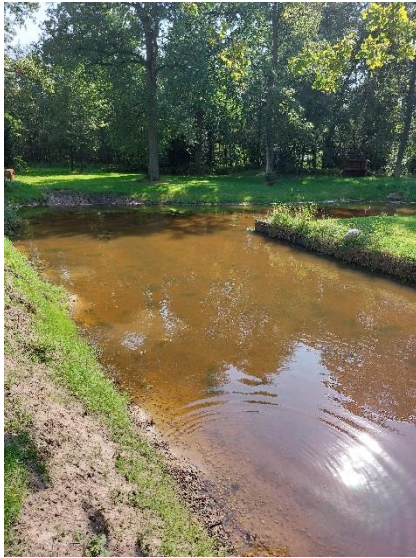
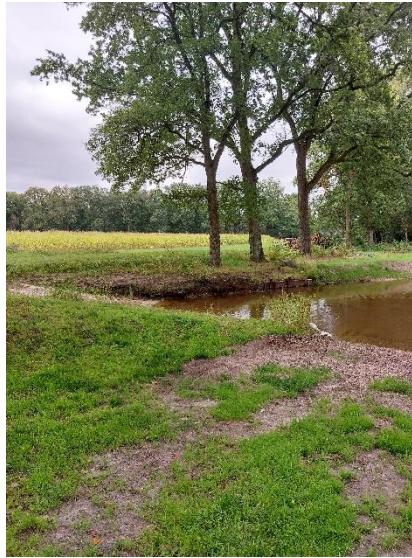
**Grote waterbak (element 4 afbeelding 2):** de poel bevat een stevige vaste bodem met kiezels en zand. Om de poel heen is weinig beplanting, met uitsluiting van een aantal eiken. De oevers zijn steil, plaatselijk is een zeer smalle oeverstrook aanwezig. Algen vormen aan de rand van de poel enige beschutting voor (kleine) vissen en amfibieën. Tijdens het schepnet onderzoek zijn geen beschermde soorten aangetroffen.

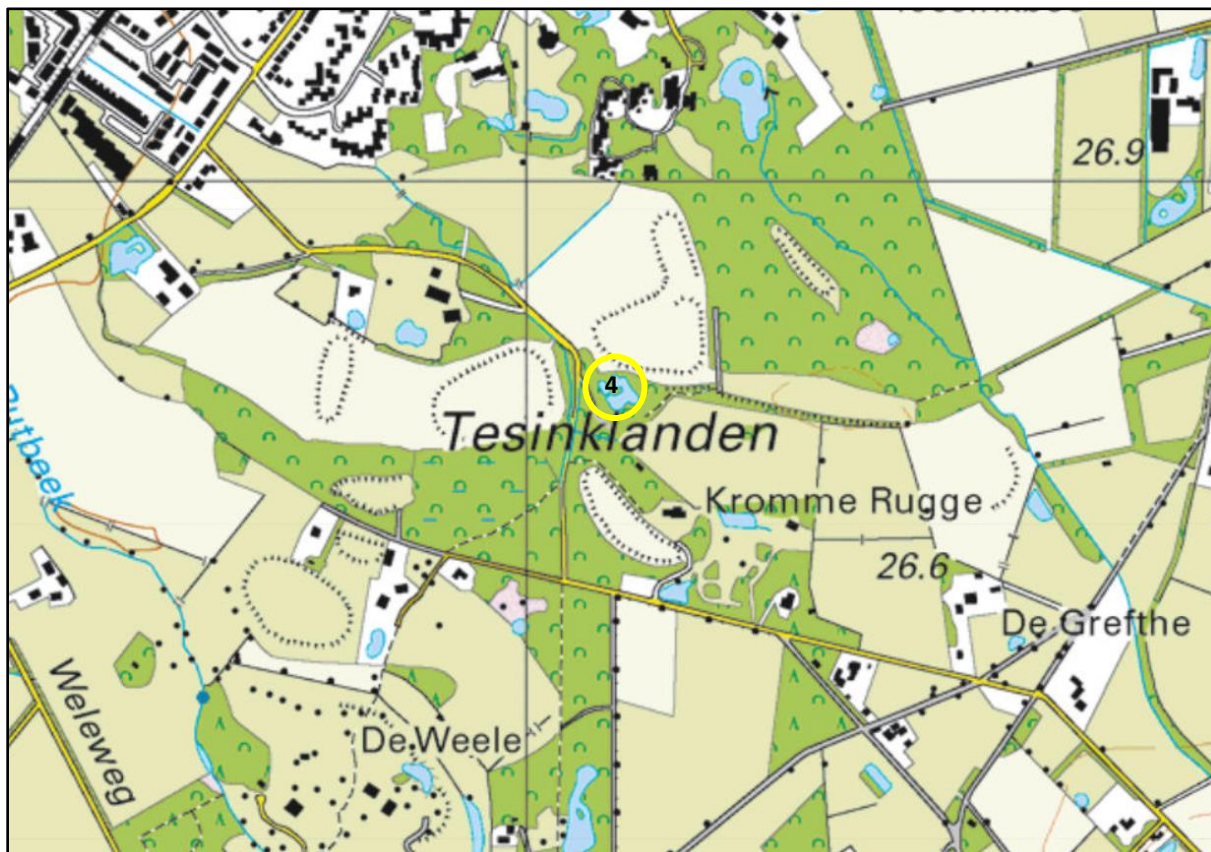
De onderzochte waterelementen binnen het parcours van de Military vormen geen geschikt voorplantingsbiotoop voor de soort. De bodem is zandig en hard, waterplanten komen nauwelijks voor en er is slechts op enkele plaatsen een zeer smalle oeverbeplanting aanwezig. Er zijn tijdens de bemonstering van de waterelementen in de verschillende onderzoeksjaren geen kamsalamanders aangetroffen. Wel werden in de grote waterbak tijdens de inspectie in 2023 enkele kleine watersalamanders gevangen. Tijdens de bemonstering dit jaar werden deze niet meer vastgesteld. Duidelijk is dat de waterelementen binnen het parcours van de Military geen functie (kunnen) hebben als voortplantingswater en door genoemde factoren geen geschikt leefgebied vormen voor een vrij kritische soort als kamsalamander. Zoals het kaartbeeld in afbeelding 4 toont, zijn er in de directe omgeving van de waarneming op de Teesinkweg vele kleine

waterelementen aanwezig in de vorm van poelen, plassen en (tuin)vijvers. Het lijkt waarschijnlijk dat het waargenomen dier uit één van de waterelementen uit de omgeving afkomstig was en zich hier mogelijk ook voortplant.

Afbeelding 4. Waterelement nr. 4 (grote waterbak) omringd door diverse kleine waterelementen in de omgeving (Bron: ESRI, 2024).
