Eindrapportage

# Onderzoek heropening zwembad De Brug

Gemeente Enschede

6 juni 2023

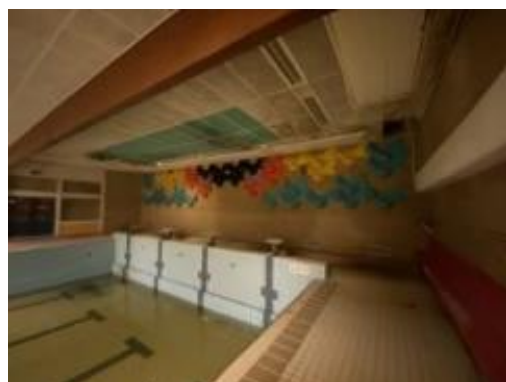
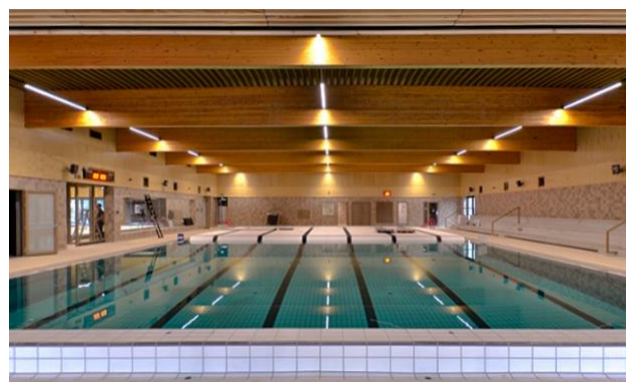
Vanuit de technische opname is gebleken dat de buitenwanden inclusief buitenwandopeningen reeds (beperkt) zijn geïsoleerd. Conform details van het tekenwerk is de buitenwand 270 mm dik, met tweemaal halfsteens blijft er dan 70 mm over voor spouw en isolatie. Gezien de tijd van bouwen (rond 1976) zal dit waarschijnlijk 50 mm steenwol isolatie zijn. Bij de bovendelen (de geprofileerde schroten) is er conform tekening 40 mm polystyreen isolatieplaat toegepast.

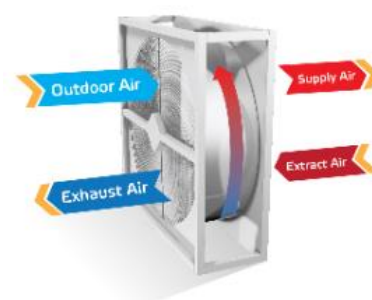
In 2002 is de oorspronkelijke ventilatie van kleedruimtes en horeca vervangen door de thans aanwezige luchtbehandelingskast (toevoerventilatielucht). Deze luchtbehandelingskast beschikt niet over warmteterugwinning. De afzuiging vindt plaats middels dakafzuigventilatoren (DAV) waardoor bij het afzuigen alle energie verloren gaat. Verder zijn de motoren van de ventilatoren niet voorzien van frequentieregelaars en zijn de DAV's niet voorzien van energiezuinige motoren.

Om de energievraag zo laag mogelijk te houden in combinatie met de leeftijd van de kast adviseren we om deze kast te vervangen door een kast met energiezuinige frequentie gestuurde ventilatoren, een hoog rendement warmteterugwinning door middel van een dubbele kruisstroomwisselaar of warmtewiel, inclusief recirculatieklep. Uiteraard zullen ook de dakafzuigventilatoren vervallen en zal er kanaalwerk over het dak naar de kast aangebracht moeten worden om af en toevoerlucht samen te brengen. Hierdoor is minder energie nodig om de kleedkamers te verwarmen en zorgt dit voor de mogelijkheid om met een laag temperatuurtraject het bad te verwarmen.

De verwachte investeringskosten voor verwijderen van de oude luchtbehandelingskasten, aanbrengen nieuw leiding- en kanaalwerk en de nieuwe luchtbehandelingskasten bedragen circa **€ 198.000,- excl. BTW**.
