# Haveninfrastructuur gemeente Enschede

**Meerjarenplan Onderhoud en Vervanging 2021-  
2024**

projectnummer 0464525.100  
concept revisie 0.5  
11 september 2020

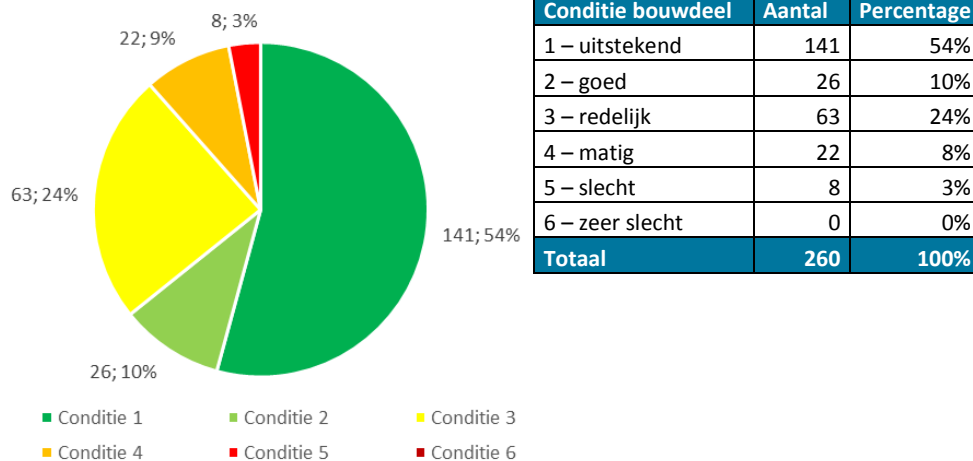
Figuur 1: Conditie per bouwdeel.

Uit de inspectie blijkt dat een groot deel van de objecten een goede of uitstekende conditie verkeert (Figuur 1). Ruim 10% van de bouwdelen verkeert in een slechte of matige conditie. Bij deze objecten is de komende periode onderhoud of vervanging nodig. Een kaart met een overzicht van de conditie per object is opgenomen in bijlage 2.

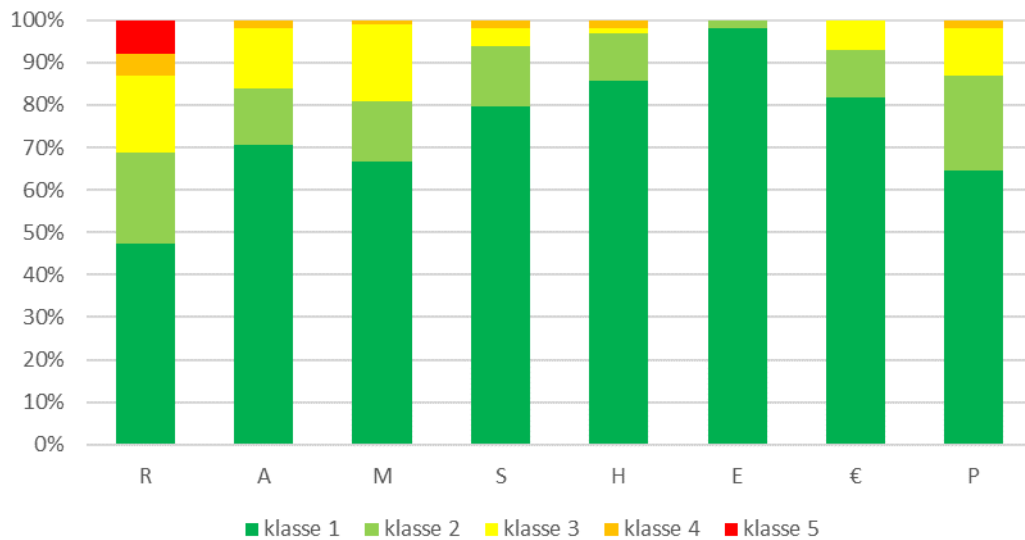
Figuur 2: Overzicht risicoscores per aspect.

De risico's zijn bepaald aan de hand van de RAMSHEEP criteria. Met deze criteria zijn de gevolgen van de technische staat voor het functioneren, de veiligheid en de kosten bepaald. De omvang van de risico's is over het algemeen beperkt (Figuur 2). De meeste risico's hebben betrekking op de functionaliteit van de constructies.

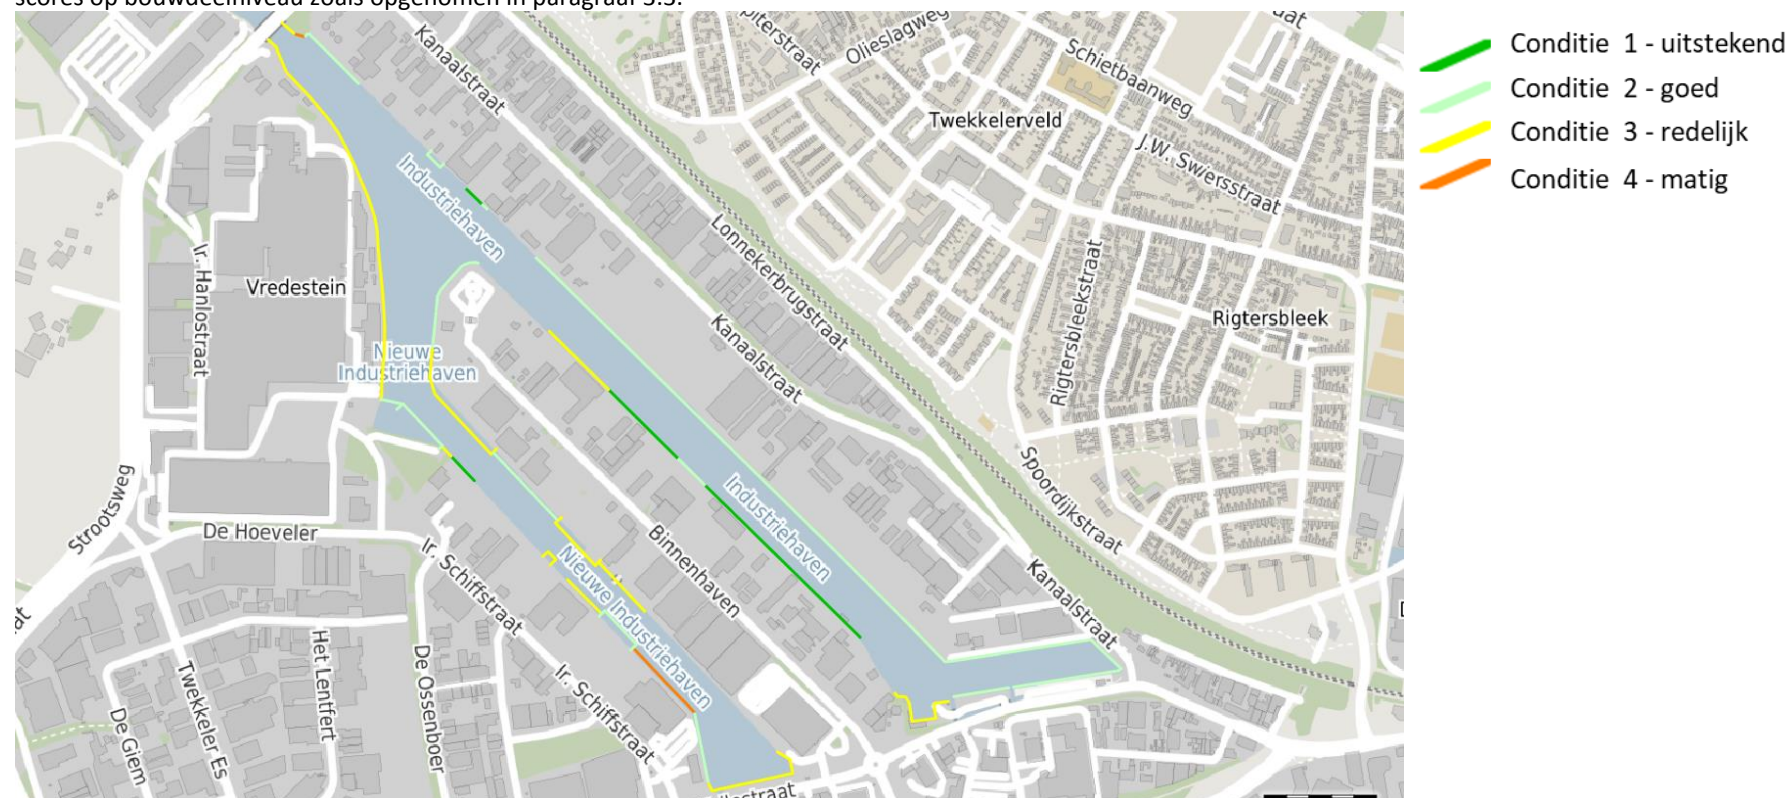
## Bijlage 2 Overzicht conditie objecten

Onderstaande kaart geeft een overzicht van de conditie op objectniveau. Doordat sprake is van een geaggregeerde conditiescore verschillen deze scores van de scores op bouwdeelniveau zoals opgenomen in paragraaf 3.3.
