## Poort behorend bij Marktstraat 9, tegenover Walstraat 73 Enschede.

Redengevende omschrijving januari 2021

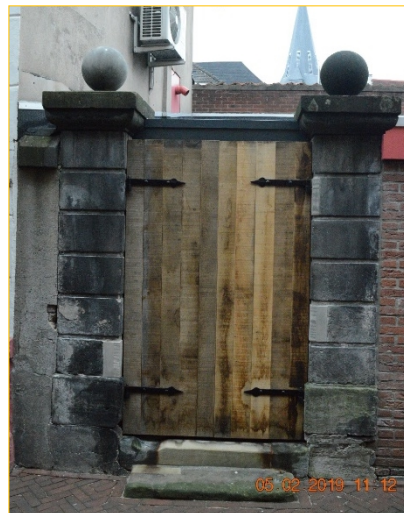
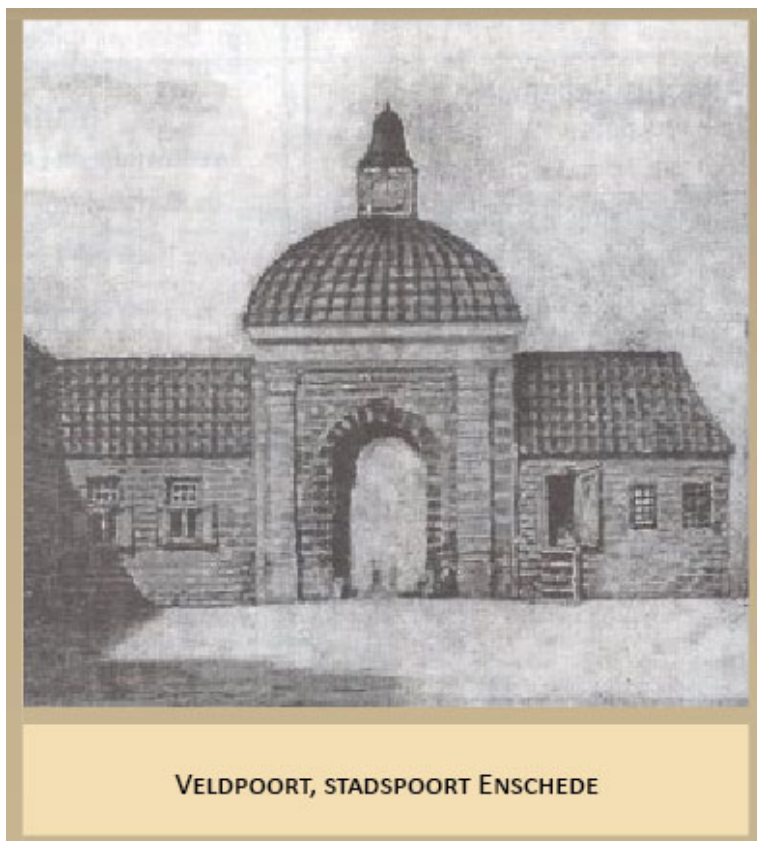
Achter het pand Marktstraat 9 in Enschede (ijssalon Talamini) staat een poort die uitkomt op de Walstraat en die bestaat uit twee zuilen van Bentheimer zandsteen. Rond 1920 maakte hij deel uit van een tuinmuur die hoorde bij het pand Marktstraat 11. Via deze poort, waarvan de zuilen toen wat verder uit elkaar stonden, kon een koetsje de tuin inrijden.

Hergebruik van materiaal van de Veldpoort is voor zover bekend niet gedocumenteerd en daardoor is niet met zekerheid te zeggen dat materiaal van het poortje komt van de Veldpoort.

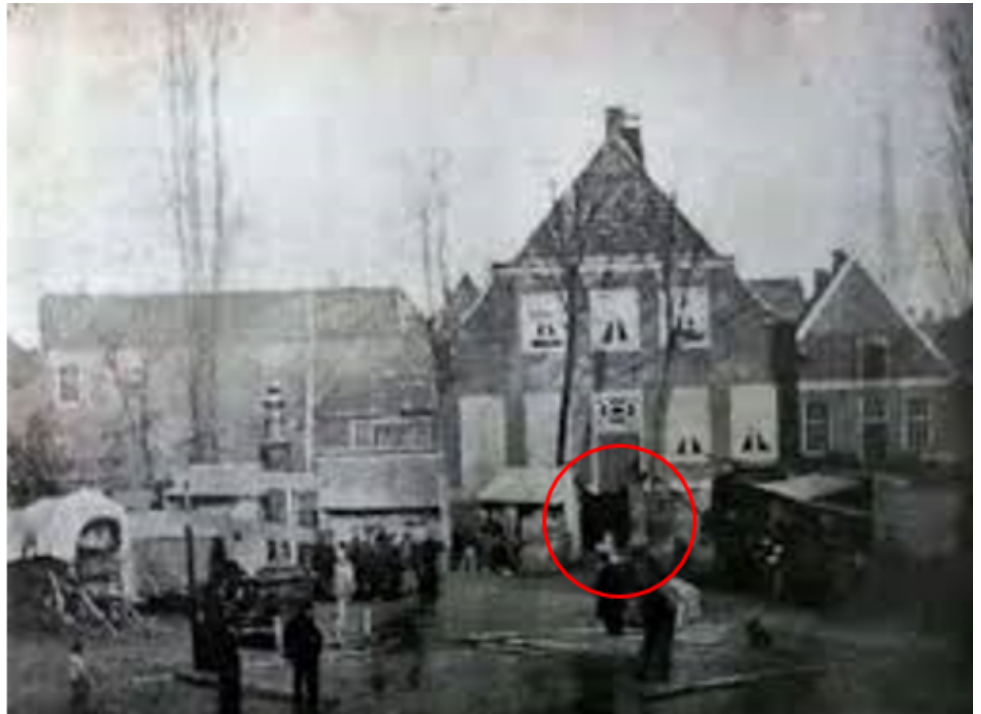
Een andere mogelijkheid voor de herkomst van de poort is de tuinmuur van de pastorie die tot de stadsbrand op de Oude Markt heeft gestaan. Deze tuinmuur staat op de foto van de 'kolde kermis' rond 1860. Daarop zijn twee zuilen te zien die een sterke gelijkenis vertonen met de zuilen van het poortje achter de Marktstraat 9. Wat er met deze poort van de pastorie na de stadsbrand is gebeurd, is niet gedocumenteerd.

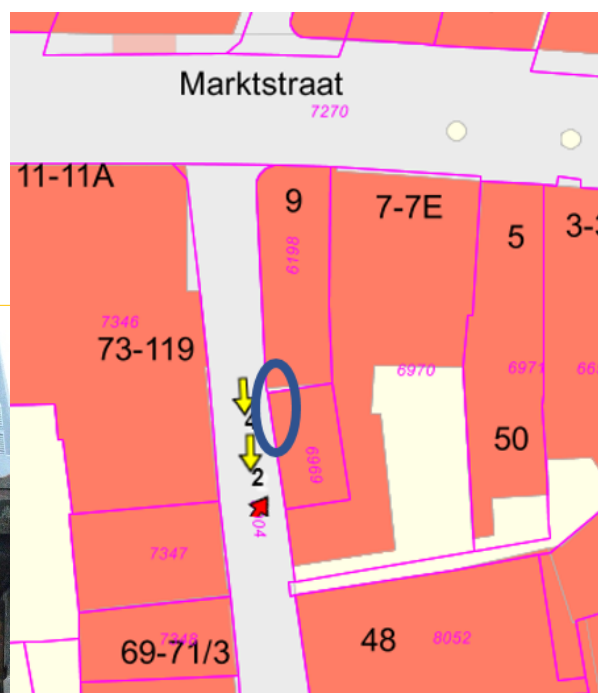
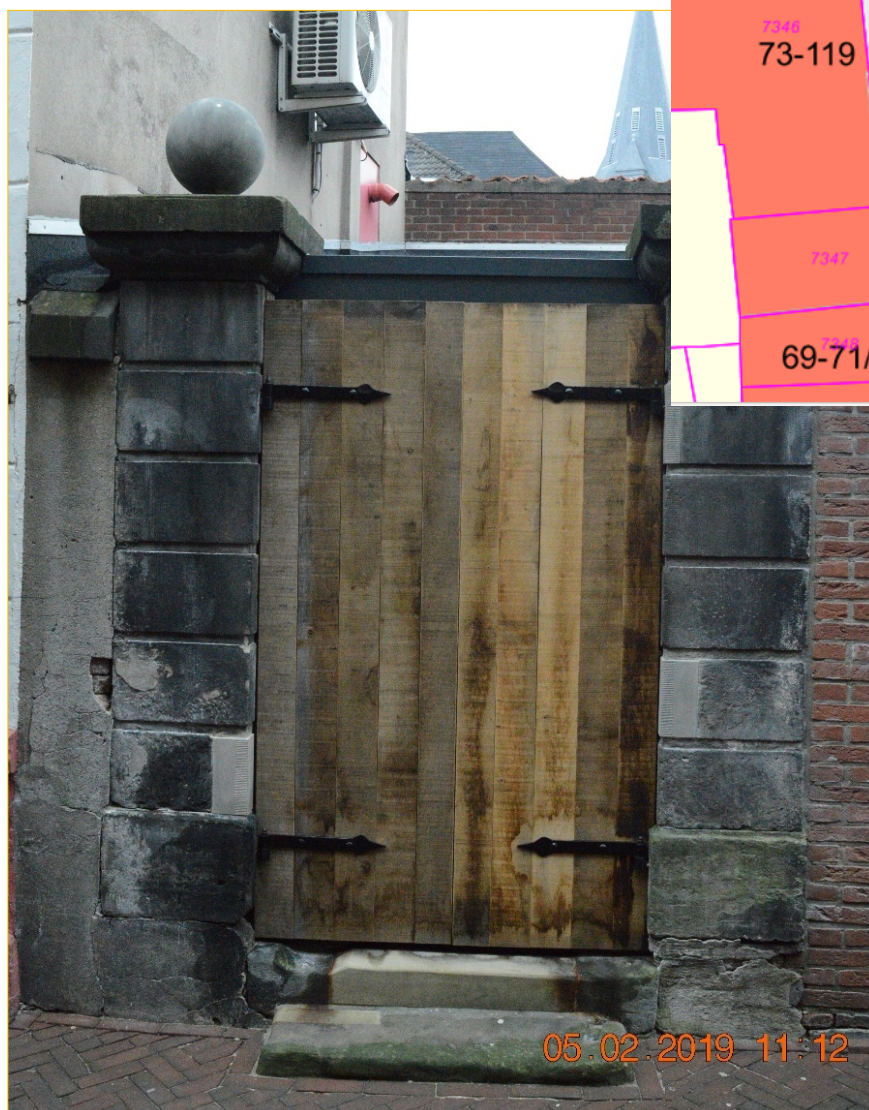
Poort bestaande uit twee zuilen van Bentheimer zandsteen vermoedelijk uit de 17<sup>e</sup> of 18<sup>e</sup> eeuw, beide op een gemetseld en met cement aangesmeerd basement en afgedekt met een teerlingvormig kapiteel waarop een bol van Bentheimer zandsteen.

Iedere zuil bestaat uit een groot blok zandsteen, geleed in zes lagen en grotendeels met frijnslag. Daaronder bevindt zich een los blok grof behakt zandsteen boven het gemetselde basement.

Tussen de beide zuilen bevindt zich een dorpel van zandsteen. Daarvoor een stoep van zandsteen die iets verhoogd uit het wegdek steekt.

Tussen de beide zuilen bevindt zich een recente deur van onbehandeld eikenhout die met vier recente ijzeren hengen is bevestigd aan de zuilen.  
In de zuilen zijn reparaties aangebracht waarbij nieuw Bentheimer zandsteen met een afwijkende frijnslag is ingeboet.

Bij de restauratie is er een nieuwe bol op de linker zuil geplaatst omdat de oude was verdwenen. Verder zijn zowel in de linker- als in de rechterzuil reparaties aan het zandsteen uitgevoerd. En in de onderdorpel is een blok zandsteen ingeboet. De zuilen zijn niet gereinigd maar hebben het bestaande patina behouden.

Tussen de beide zuilen is een poort geplaatst van onbehandeld eikenhout die met zwart geschilderde ijzeren hengen aan beide zuilen is opgehangen. Boven de poort is een antracietkleurige daklijst geplaatst.
